**Общество с ограниченной ответственностью
«Научно-исследовательский проектный институт
«Промышленное и гражданское строительство»**

Экспертное заключение

**Инженерно-техническое обследование фасада здания,
5 этажного многоквартирного жилого дома,
расположенного по адресу: Оренбургская область
г. Кувандык ул. Карла Маркса, дом 18.**

2019 г.

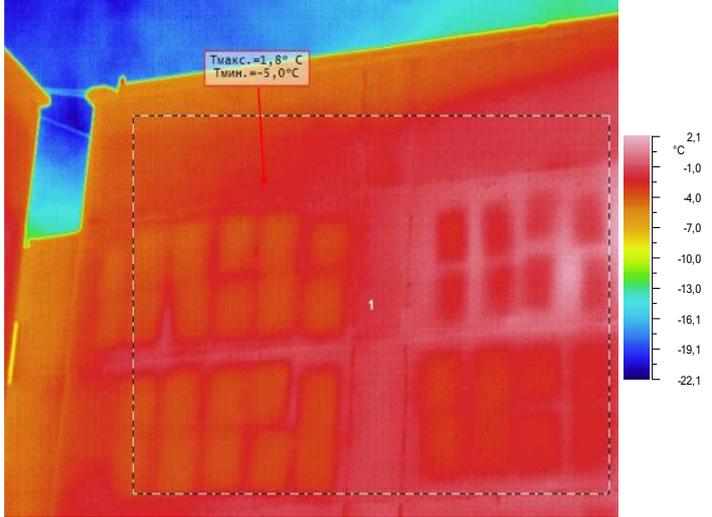
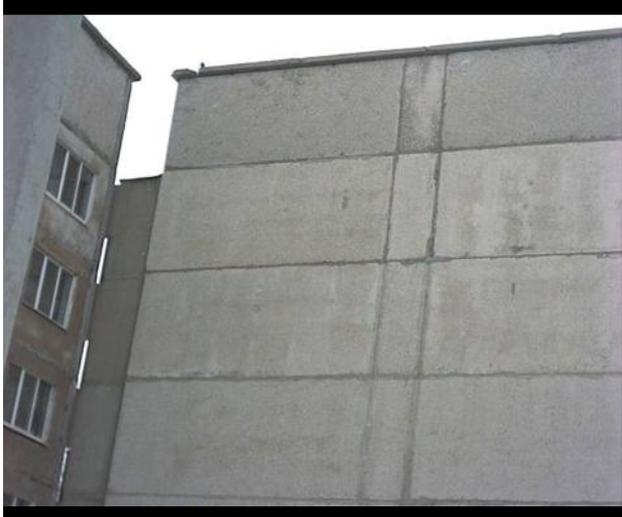
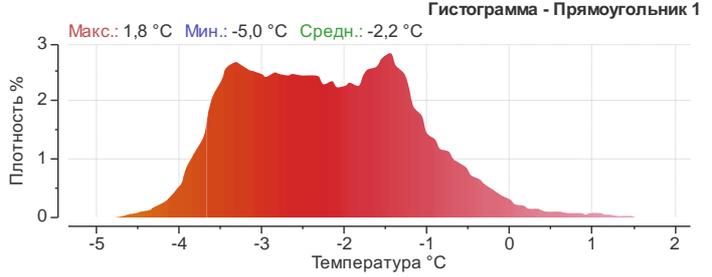
Дата	27.11.2019
Оборудование	Наружная стена
Место дефекта	Подъезд №3 Боковая стена здания; 4,5 этаж.

Заключение	Наблюдается разница температур по поверхности уличной стены.
Оценка теплового состояния	Дефект.
Рекомендация	Требуется капитальный ремонт.

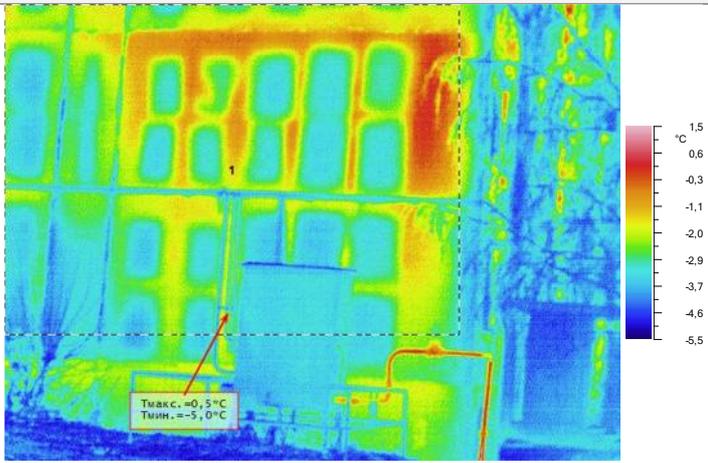
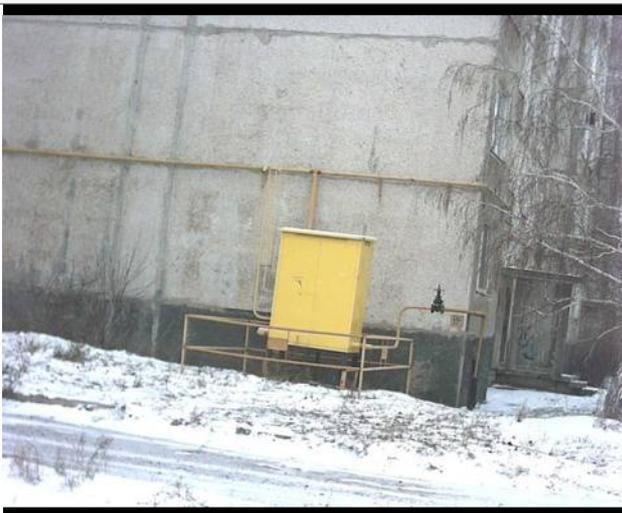
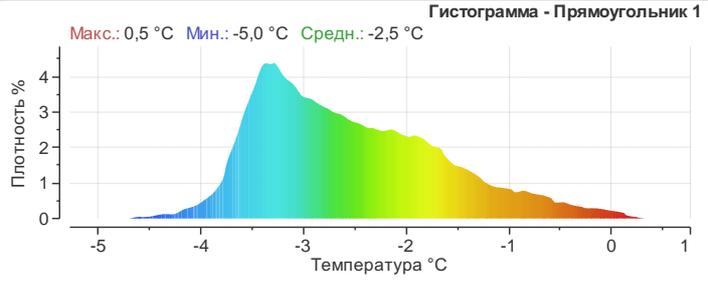
Дата	27.11.2019
Оборудование	Наружная стена
Место дефекта	Подъезд №3 Боковая стена здания; 1,2 этаж.

Заключение	Наблюдается разница температур по поверхности уличной стены.
Оценка теплового состояния	Дефект.
Рекомендация	Требуется капитальный ремонт.

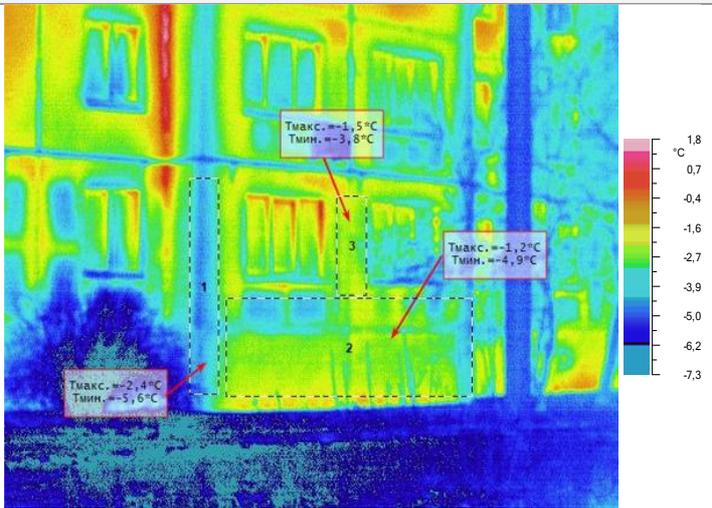
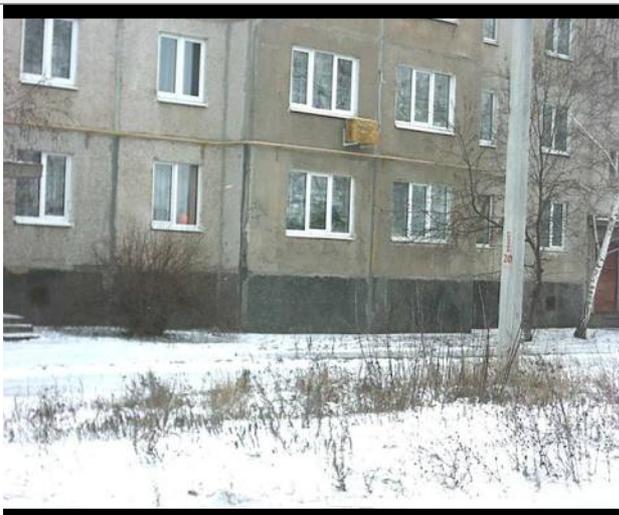
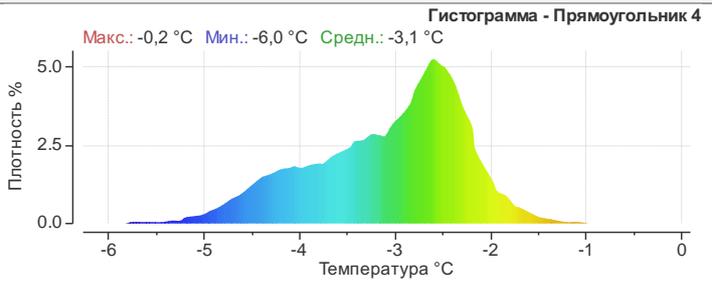
Дата	27.11.2019
Оборудование	Наружная стена
Место дефекта	Подъезд №3,2 тыловая часть здания; 1 этаж.

Диаграмма контура	Параметры	Значение
<p>Гистограмма - Прямоугольник 4</p> <p>Макс.: -0,2 °С Мин.: -6,0 °С Средн.: -3,1 °С</p>

Заключение	Наблюдается разница температур по поверхности уличной стены.
Оценка теплового состояния	Дефект.
Рекомендация	Требуется капитальный ремонт.

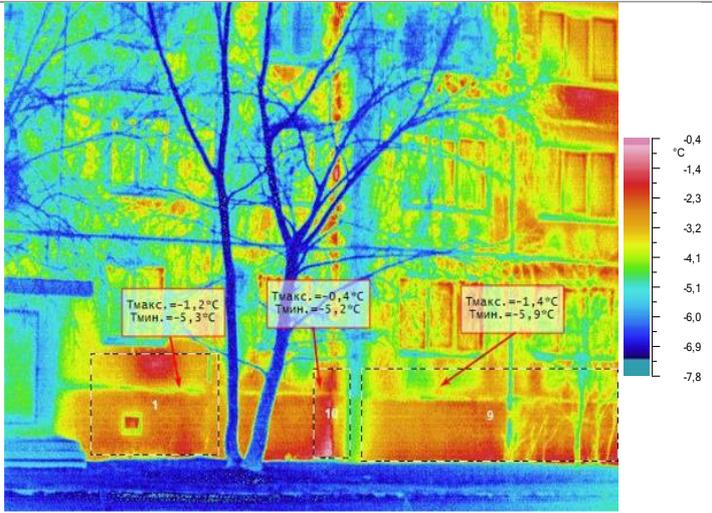
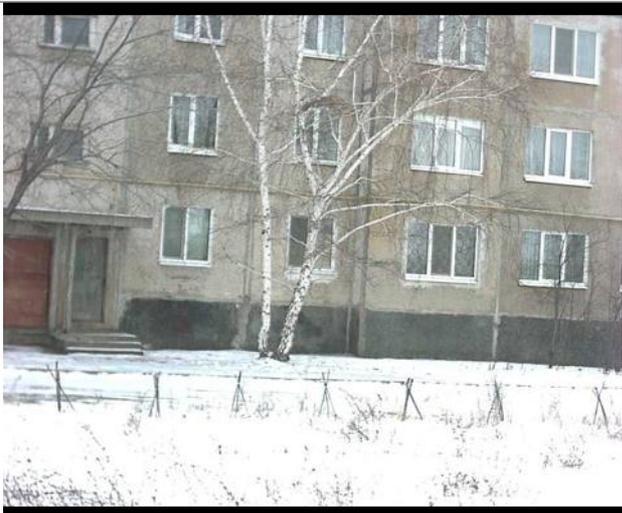
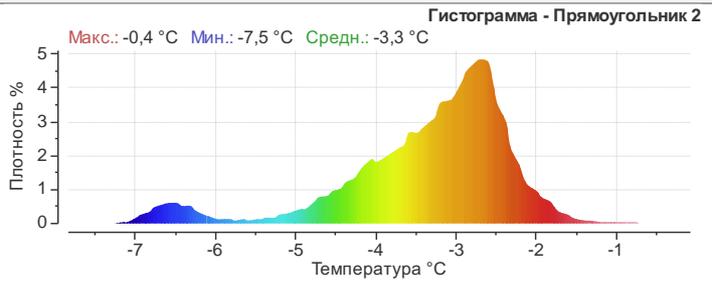
Дата	27.11.2019
Оборудование	Наружная стена
Место дефекта	Подъезд №2 тыловая часть здания; 1этаж.

Заключение	Наблюдается разница температур по поверхности уличной стены.
Оценка теплового состояния	Дефект.
Рекомендация	Требуется капитальный ремонт.

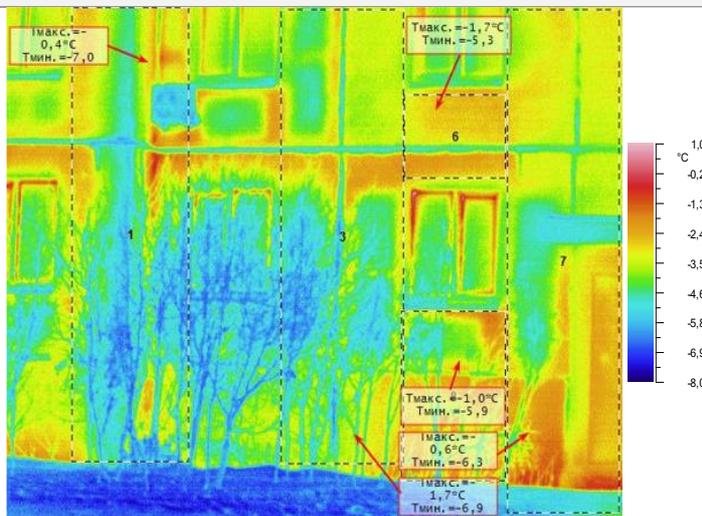
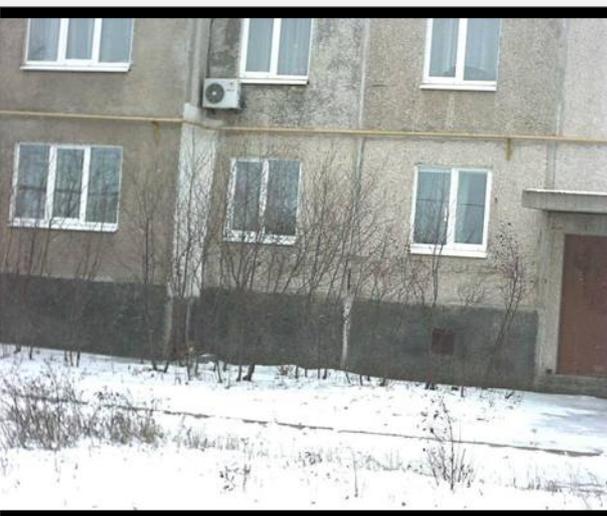
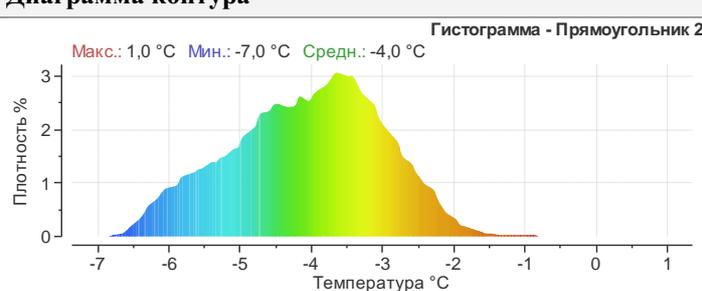
Дата	27.11.2019
Оборудование	Наружная стена
Место дефекта	Подъезд №1 тыловая часть здания; 1,2 этаж.

<p>Температурные данные из инфракрасного изображения:</p> <ul style="list-style-type: none"> Точка 1: Тмакс. = -0,4 °C, Тмин. = -7,0 Точка 2: Тмакс. = -1,7 °C, Тмин. = -5,3 Точка 3: Тмакс. = -1,0 °C, Тмин. = -5,9 Точка 4: Тмакс. = -0,6 °C, Тмин. = -6,3 Точка 5: Тмакс. = -1,7 °C, Тмин. = -6,9 	<p>Видимое изображение</p>

<p>Диаграмма контура</p> <p>Гистограмма - Прямоугольник 2</p> <p>Макс.: 1,0 °C Мин.: -7,0 °C Средн.: -4,0 °C</p>

Заключение	Наблюдается разница температур по поверхности уличной стены.
Оценка теплового состояния	Дефект.
Рекомендация	Требуется капитальный ремонт.

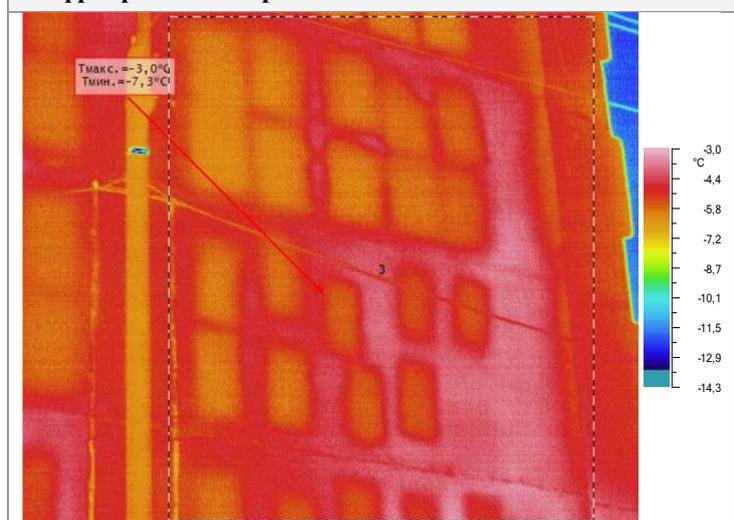
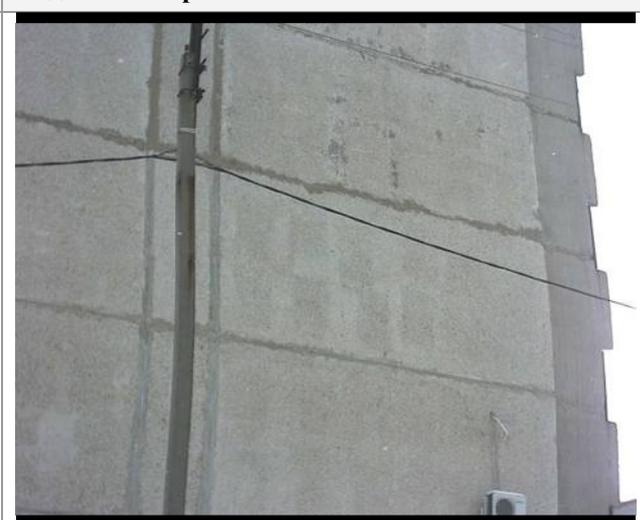
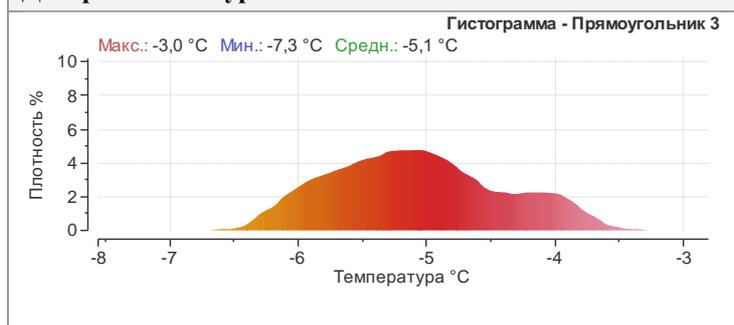
Дата	27.11.2019
Оборудование	Наружная стена
Место дефекта	Подъезд №1 Боковая часть здания; 2,3 этаж.

<p>Диаграмма контура</p> <p>Гистограмма - Прямоугольник 3</p> <p>Макс.: -3,0 °C Мин.: -7,3 °C Средн.: -5,1 °C</p>

Заключение	Наблюдается разница температур по поверхности уличной стены.
Оценка теплового состояния	Дефект.
Рекомендация	Требуется капитальный ремонт.

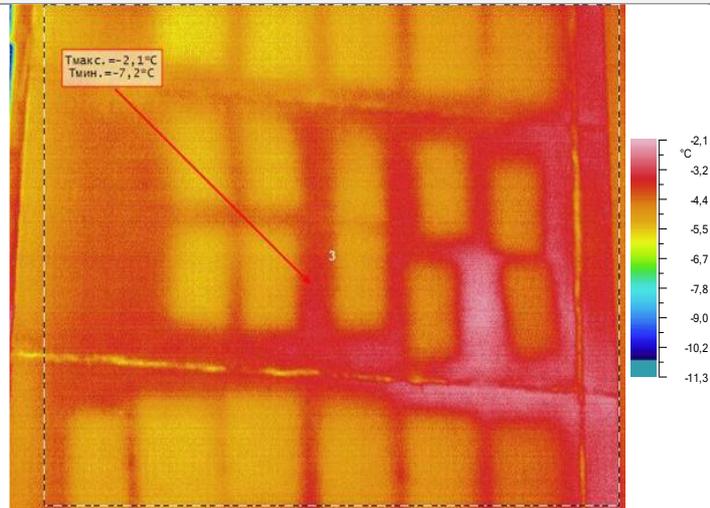
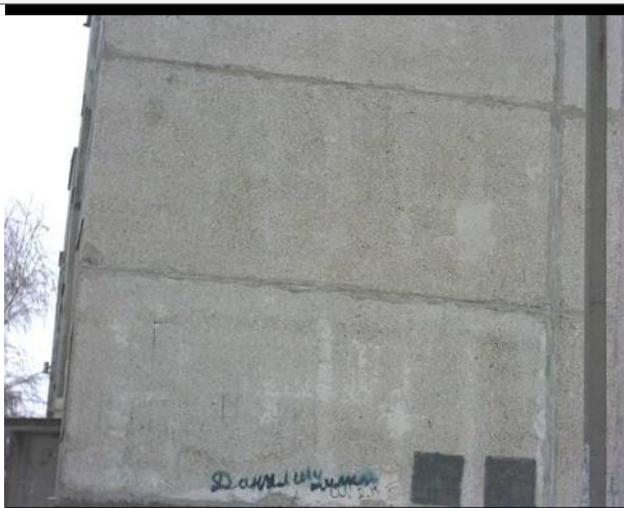
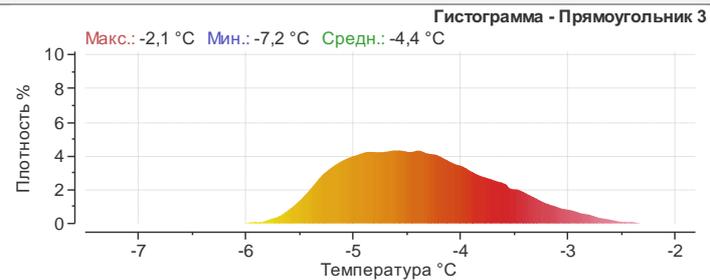
Дата	27.11.2019
Оборудование	Наружная стена
Место дефекта	Подъезд №1 Боковая часть здания; 1,2 этаж.

<p>Диаграмма контура</p> <p>Гистограмма - Прямоугольник 3</p> <p>Макс.: -2,1 °С Мин.: -7,2 °С Средн.: -4,4 °С</p>

Заключение	Наблюдается разница температур по поверхности уличной стены.
Оценка теплового состояния	Дефект.
Рекомендация	Требуется капитальный ремонт.

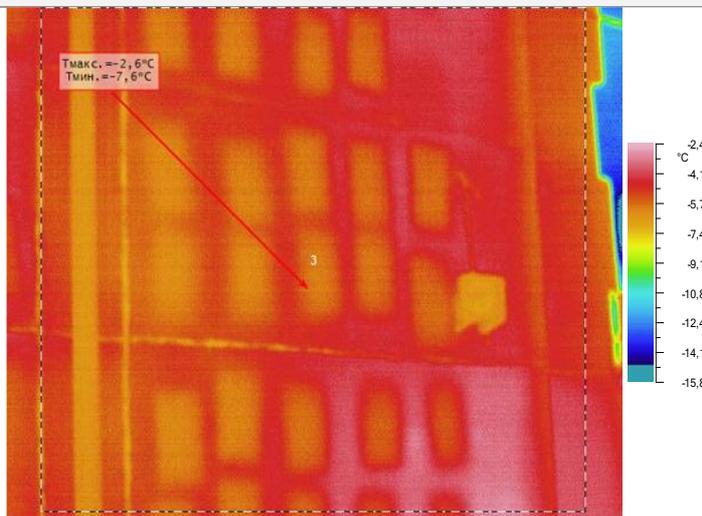
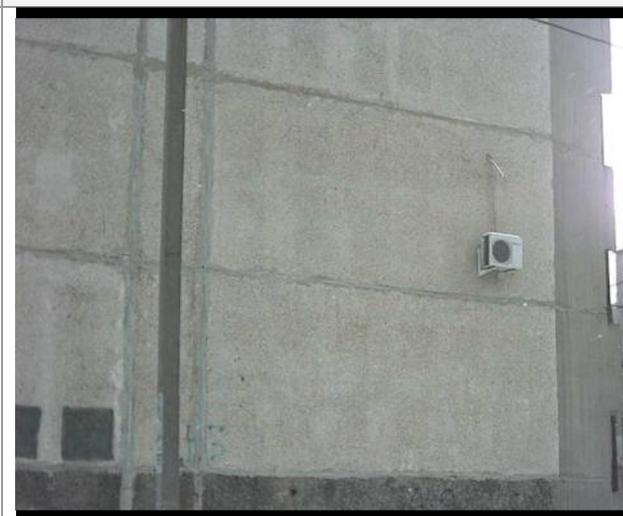
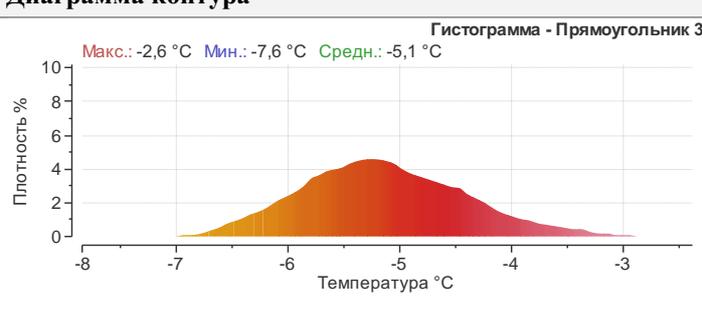
Дата	27.11.2019
Оборудование	Наружная стена
Место дефекта	Подъезд №1 Боковая часть здания; 1,2 этаж.

Заключение	Наблюдается разница температур по поверхности уличной стены.
Оценка теплового состояния	Дефект.
Рекомендация	Требуется капитальный ремонт.

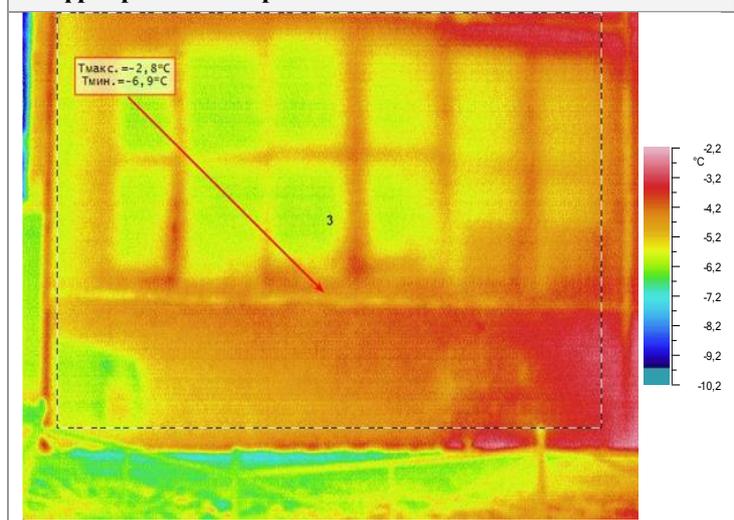
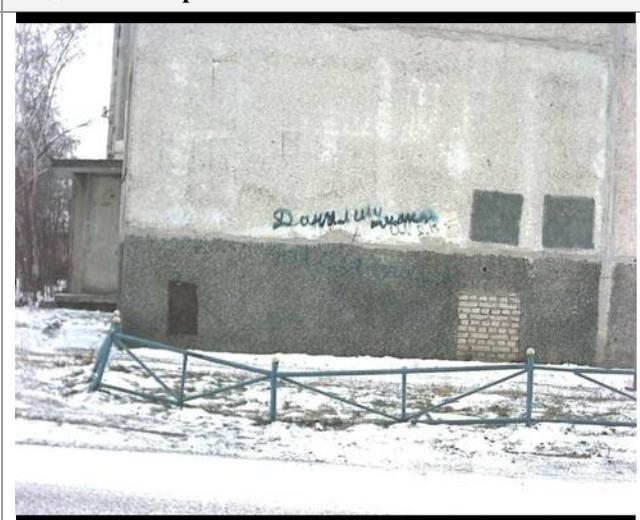
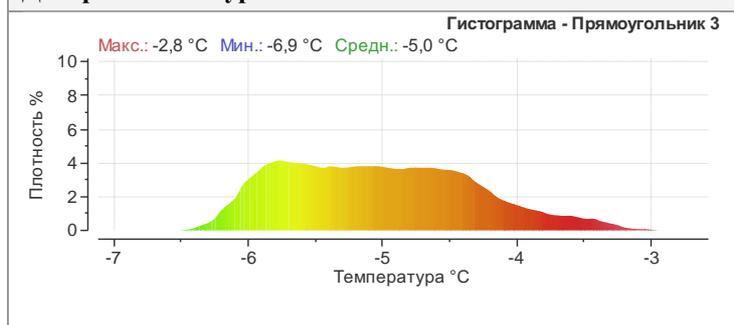
Дата	27.11.2019
Оборудование	Наружная стена
Место дефекта	Подъезд №1 Боковая часть здания; 1 этаж.

<p>Диаграмма контура</p> <p>Гистограмма - Прямоугольник 3</p> <p>Макс.: -2,8 °C Мин.: -6,9 °C Средн.: -5,0 °C</p>

Заключение	Наблюдается разница температур по поверхности уличной стены.
Оценка теплового состояния	Дефект.
Рекомендация	Требуется капитальный ремонт.

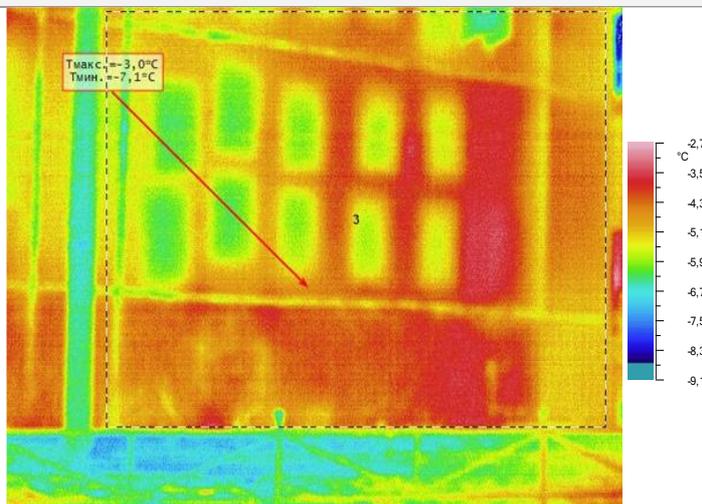
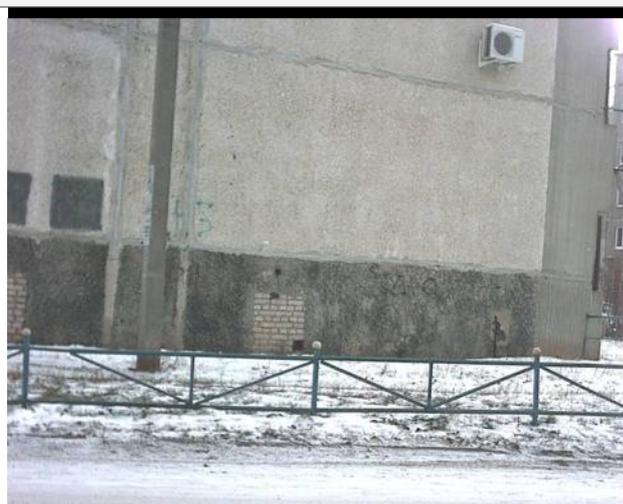
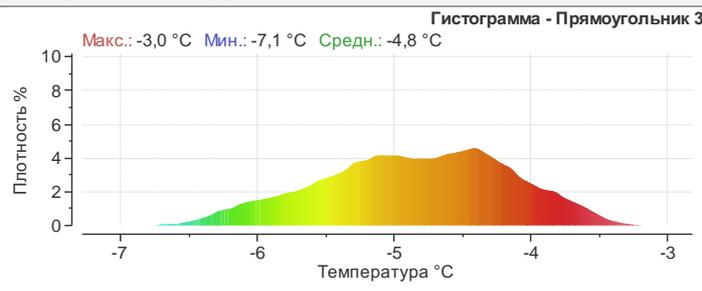
Дата	27.11.2019
Оборудование	Наружная стена
Место дефекта	Подъезд №1 Боковая часть здания; 1 этаж.

<p>Диаграмма контура</p> <p>Гистограмма - Прямоугольник 3</p> <p>Макс.: -3,0 °C Мин.: -7,1 °C Средн.: -4,8 °C</p>

Заключение	Наблюдается разница температур по поверхности уличной стены.
Оценка теплового состояния	Дефект.
Рекомендация	Требуется капитальный ремонт.

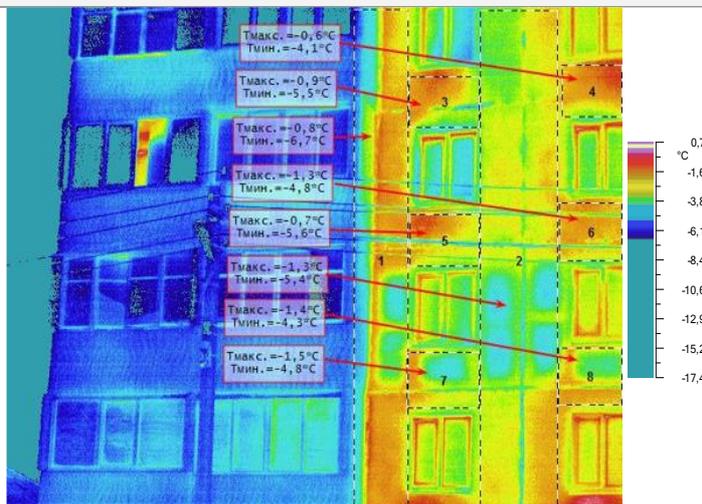
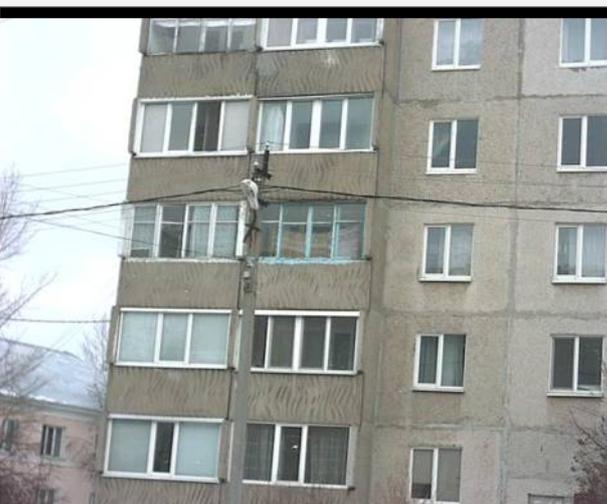
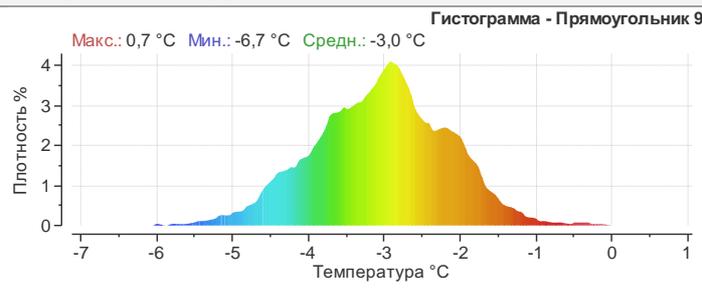
Дата	27.11.2019
Оборудование	Наружная стена
Место дефекта	Подъезд №1; 2,3,4 этаж.

<p>Тмакс. = -0,6 °С Тмин. = -4,1 °С</p> <p>Тмакс. = -0,9 °С Тмин. = -5,5 °С</p> <p>Тмакс. = -0,8 °С Тмин. = -6,7 °С</p> <p>Тмакс. = -1,3 °С Тмин. = -4,8 °С</p> <p>Тмакс. = -0,7 °С Тмин. = -5,6 °С</p> <p>Тмакс. = -1,3 °С Тмин. = -5,4 °С</p> <p>Тмакс. = -1,4 °С Тмин. = -4,3 °С</p> <p>Тмакс. = -1,5 °С Тмин. = -4,8 °С</p>	<p>Видимое изображение</p>

<p>Диаграмма контура</p> <p>Гистограмма - Прямоугольник 9</p> <p>Макс.: 0,7 °С Мин.: -6,7 °С Средн.: -3,0 °С</p>

Заключение	Наблюдается разница температур по поверхности уличной стены.
Оценка теплового состояния	Дефект.
Рекомендация	Требуется капитальный ремонт.

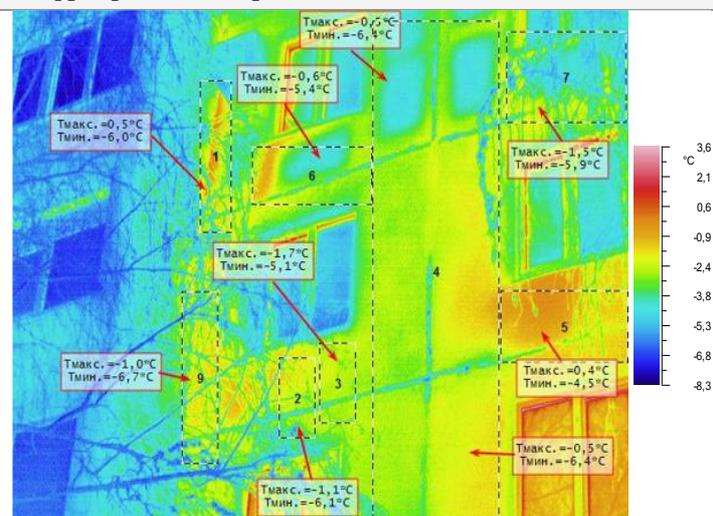
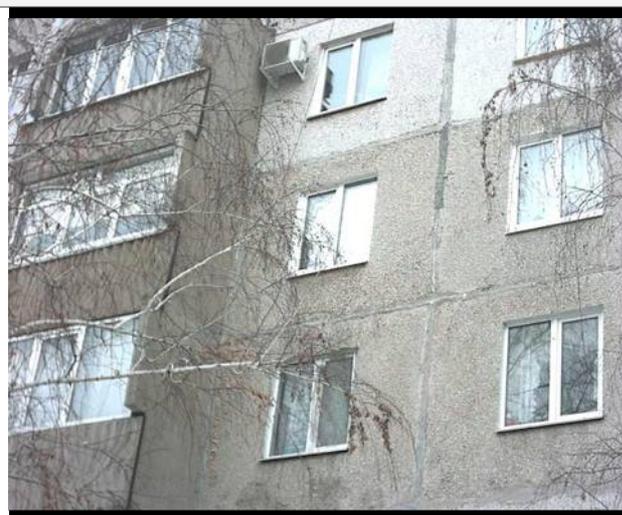
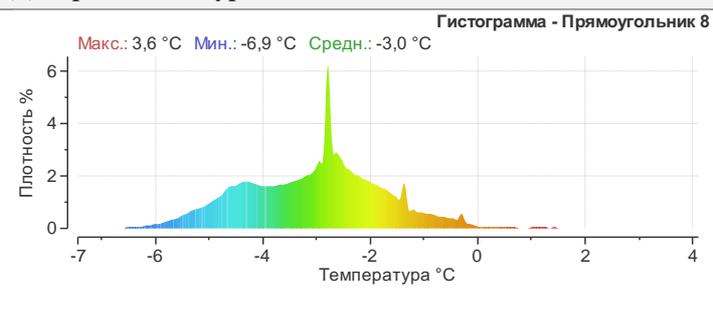
Дата	27.11.2019
Оборудование	Наружная стена
Место дефекта	Подъезд №2; 3,4,5 этаж.

Заключение	Наблюдается разница температур по поверхности уличной стены.
Оценка теплового состояния	Дефект.
Рекомендация	Требуется капитальный ремонт.

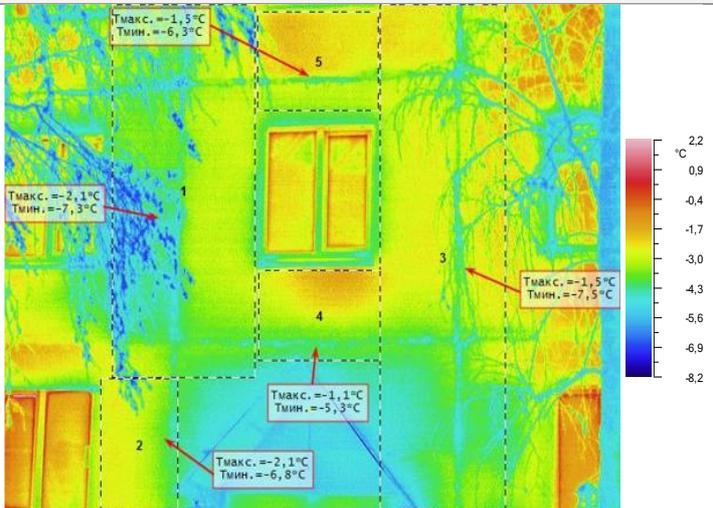
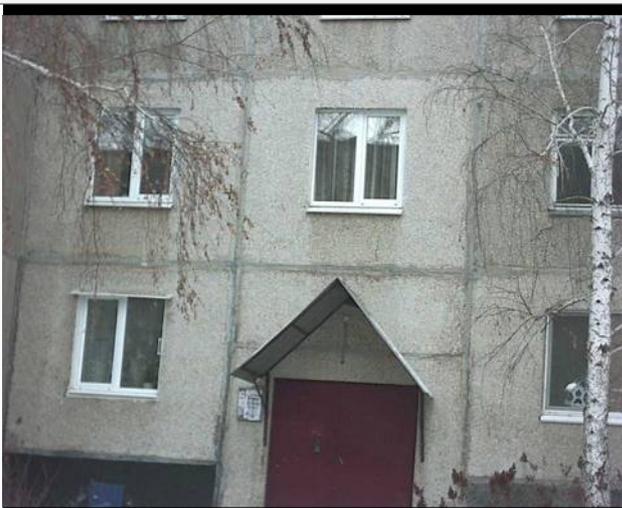
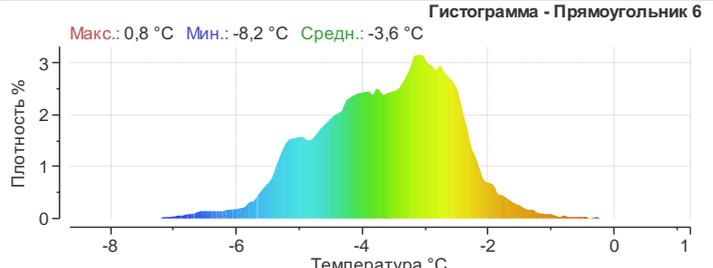
Дата	27.11.2019
Оборудование	Наружная стена
Место дефекта	Подъезд №2; 1,2 этаж.

Заключение	Наблюдается разница температур по поверхности уличной стены.
Оценка теплового состояния	Дефект.
Рекомендация	Требуется капитальный ремонт.
